## Zwemwaterprofiel Knokke-Heist Lekkerbek

Naam zwemwater: Knokke-Heist Zoute  
 Datum eerste opmaak profiel: 15/02/2011  
 Opmaker profiel: Joachim Pelicaen  
 Aantal meetpunten (1->4): 1  
 Datum veldbezoek: 13/08/2010

Beschrijving
Type zwemwater	Kustwater
Naam zwemwater	Knokke-Heist Zoute
Korte naam zwemwater	KNO Zoute
Identificatienummer meetpunt (ID)	519100010VMM000380 (380)
Coördinaten meetpunt	75849 - 228105 (X-Y, Lambert72) 51,35793123° - 3,30424936° (ETRS89)
Beschrijving meetpunt	Het meetpunt is gelegen ter hoogte van de strandstraat.

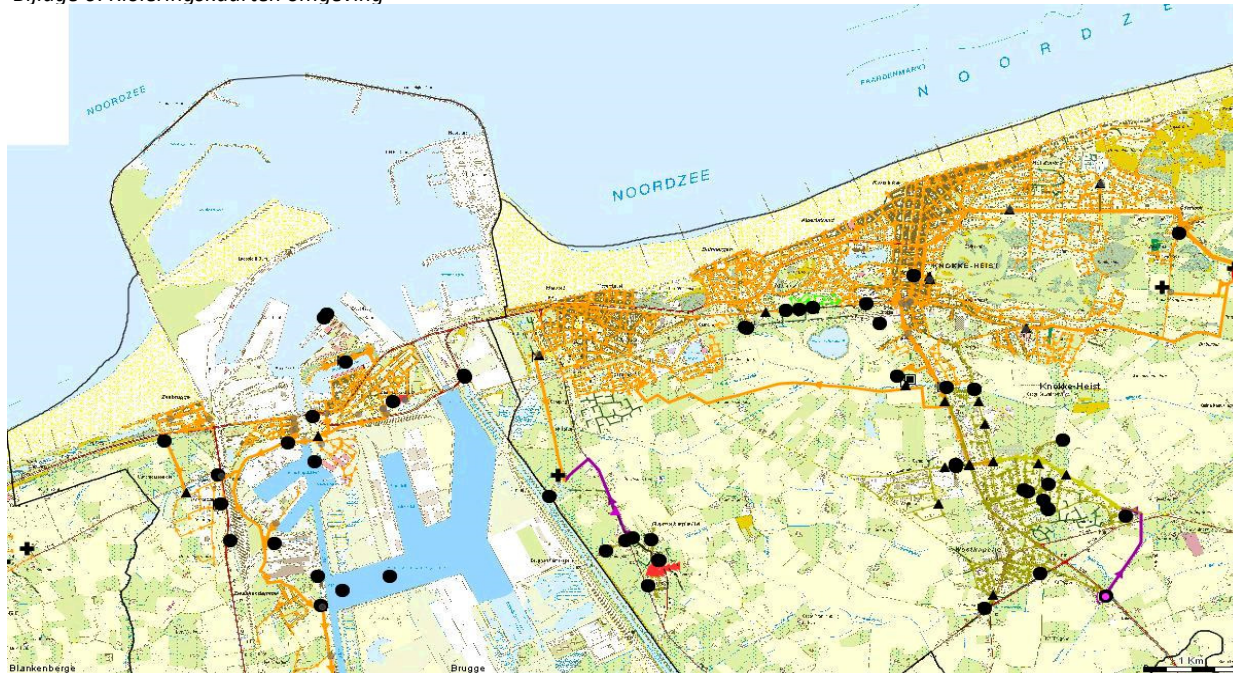
Bijlage 6: Rioleringskaarten omgeving

Op bovenstaande kaart wordt de rioleringskaart van een deel van Knokke-Heist en Zeebrugge weergegeven. Er zijn 2 uitlaten van industrieel afvalwater in de haven aanwezig en 1 overstort in het prins Albertdok. De andere aanwezige overstorten en uitlaten bevinden zich achter de sluisen.

bron 1	Beschrijving
Verbindingen met andere waterlichamen	De haven van Zeebrugge (VL05_186) is de kortstbijzijnde havengeul. Van de havenmond tot aan het meetpunt is het ongeveer 9km. In deze haven zijn 2 uitlaten van industrieel afvalwater en 1 overstort aanwezig. Daarnaast komen er verschillende waterlopen uit in de achterhaven die via sluisen uiteindelijk in de buitenhaven terechtkomen.
Kans op kortstondige verontreiniging	Nee
Resterende oorzaken verontreiniging	Beschrijving
Aard, frequentie en duur	Er zijn nog geen overschrijdingen van de normen geweest.
Genomen maatregelen	Geen.
Aanbevolen maatregelen + tijdschema voor eliminatie.	Geen maatregelen nodig.
Identiteit en contactgegevens van de instanties die met het nemen van de maatregelen belast zijn	VMM, contactgegevens zie 1.2.
bron 2	Beschrijving
Vogels	Uitwerpselen van vogels kunnen een negatief effect hebben op de zwemwaterkwaliteit.
Kans op kortstondige verontreiniging	Nee

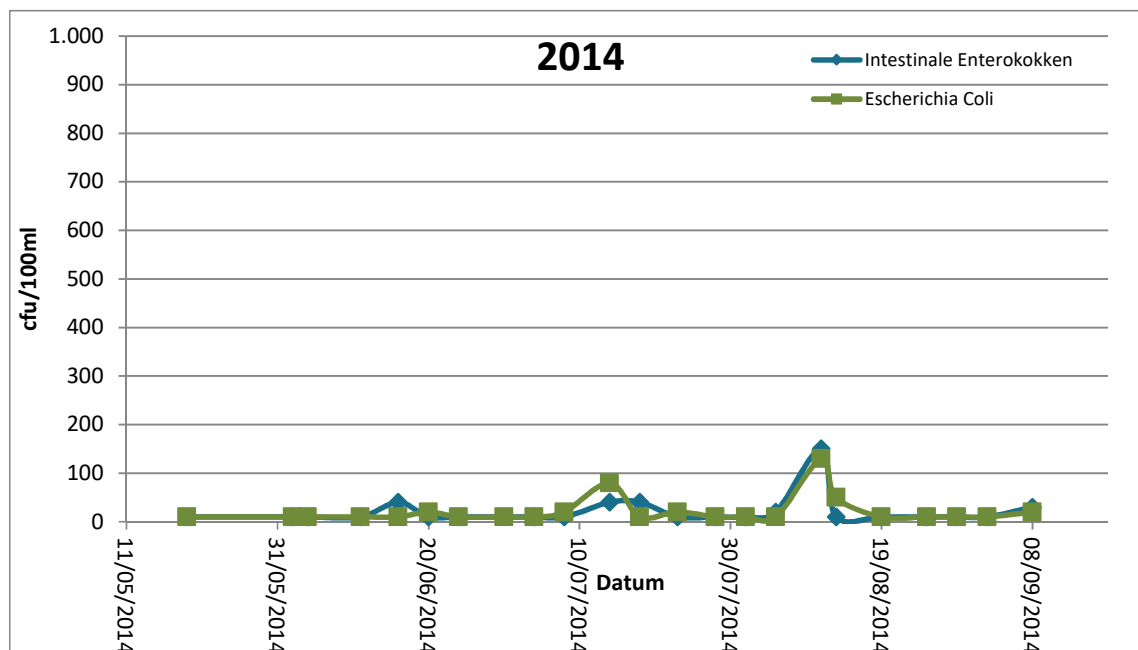
Gegevens 2014:

In de tabel worden de resultaten van de bacteriologische metingen weergegeven. In de laatste drie kolommen worden gegevens over het weer van de drie voorafgaande dagen gegeven, namelijk respectievelijk totale neerslag, gemiddelde dagtemperatuur, totale instralingsflux. Alle resultaten voldoen aan de normen die ingesteld zijn om de actuele kwaliteit te beoordelen.
