Zwemwaterprofiel Koude Keuken Brugge

Naam zwemwater: Koude Keuken Brugge
 Datum eerste opmaak profiel: 18/10/2022
 Opmaker profiel: Joachim Pelicaen
 Aantal meetpunten (1->4) 1
 Datum veldbezoek: 18/08/2022

Brugge - Koude Keuken

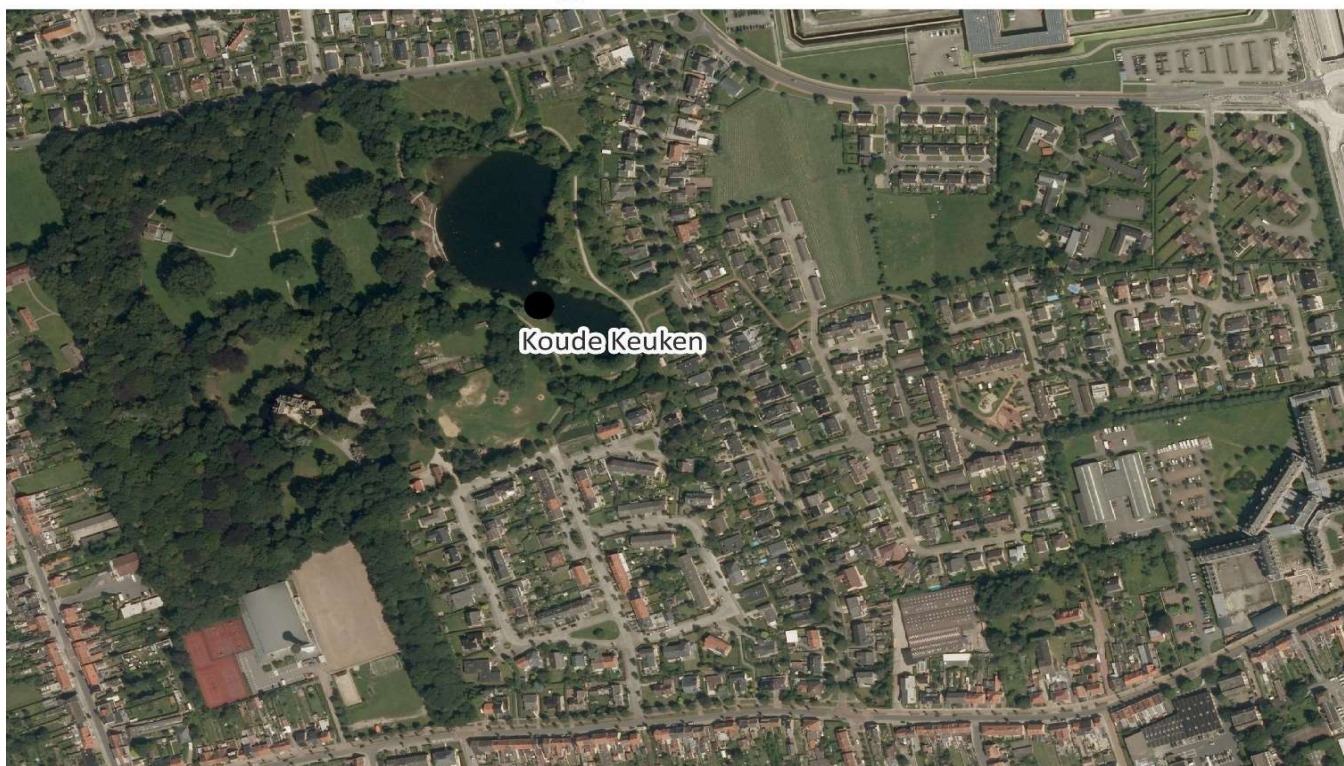
Bijlage 1: Locatie zwemwater met aanduiding meetpunt en zwemzone

Beschrijving
Type zwemwater	Vijver
Naam zwemwater	Koude Keuken Brugge
Korte naam zwemwater	BRU_Koude_Keuken
Identificatienummer meetpunt (ID)	BEVL_BW_BRU06 - 772100
Coördinaten meetpunt	67123 - 211133 (X-Y, Lambert 72)
Beschrijving meetpunt	Het meetpunt is gelegen aan de steiger waar de zwemmers in het water gaan.

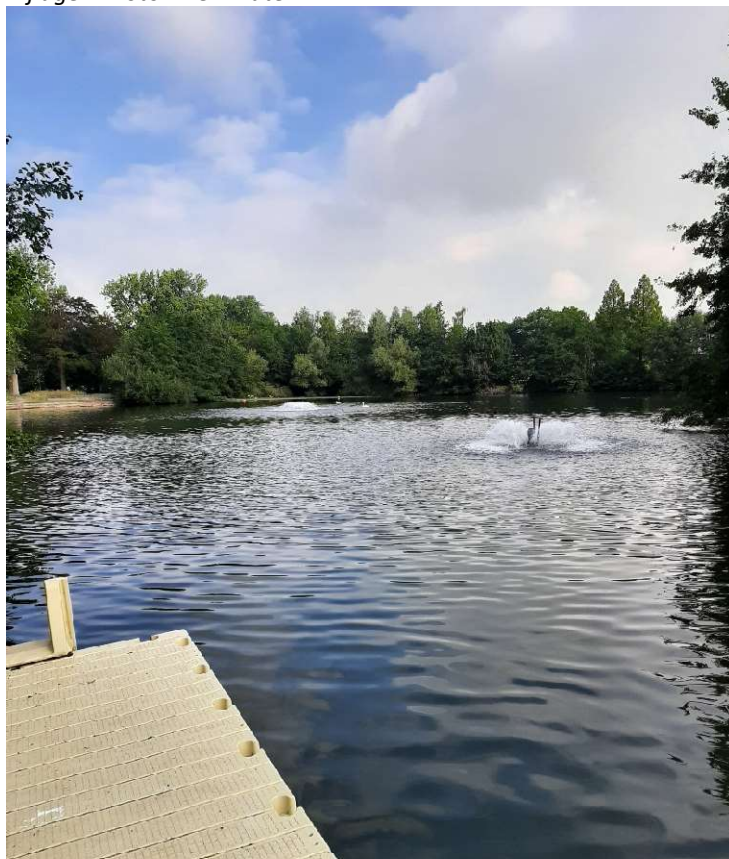
Bijlage 2: Foto zwemwater

Beschrijving
Type strand	Grasland
Frequentie maaien gras	Op regelmatige basis.
Frequentie reiniging strand	Idem.
Structuur van de oever	Gemodificeerd
Lengte van het strand	nvt
Afbakening zwemzone	De hele vijver is zwemzone.
Foto zwemwater	Zie bijlage 2.
Infrastructuur: aangeven wat aanwezig is	Clubhuis met kleedkamers, barruimte, buitendouche. Zowel zwemmen als toegang tot clubhuis is enkel voor leden van de IJsberen.
Huisdieren toegelaten?	Nee, niet rond de vijver.
Feces op strand tijdens bezoek?	Ja
Welke feces + hoeveel?	Wat vogelfeces.
Aanwezigheid vogels?	Ja
Aanlegsteiger / ankerplaats	Nee
Nevenactiviteiten (o.a. waterrecreatie, vissen,...)	Vissen.
Periode van toezicht	Heel het jaar door op donderdagavond en zondagochtend.
Gemiddeld bezoekersaantal (/ dag)	Geen gegevens beschikbaar.
Maximaal bezoekersaantal (/ dag)	De vereniging heeft 198 leden. Enkel deze leden mogen zwemmen.
Korte geschiedenis zwemwater (indien relevant)	Sinds 2019 wordt er gezwommen door de ijsberenclub op deze locatie. Sinds 2022 is deze locatie opgenomen op de officiële lijst van zwemwateren.

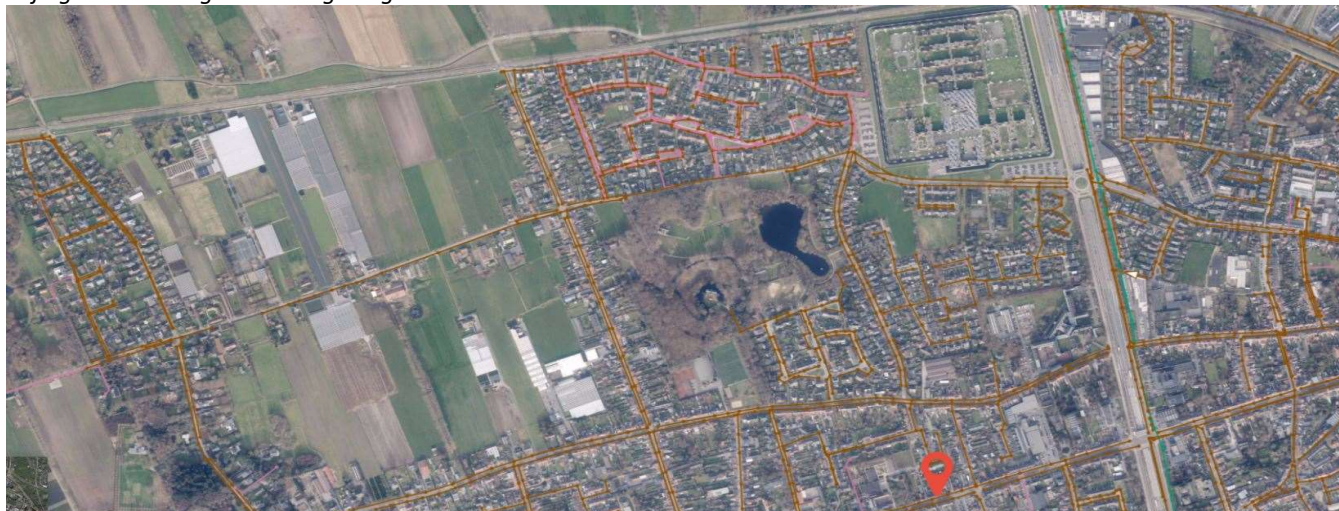
Bijlage 7: Rioleringskaart omgeving.

De vijver is zichtbaar in het midden van de kaart. Er zijn geen lozingspunten of overstorten in de vijver. Alle woningen zijn aangesloten op de riolering.

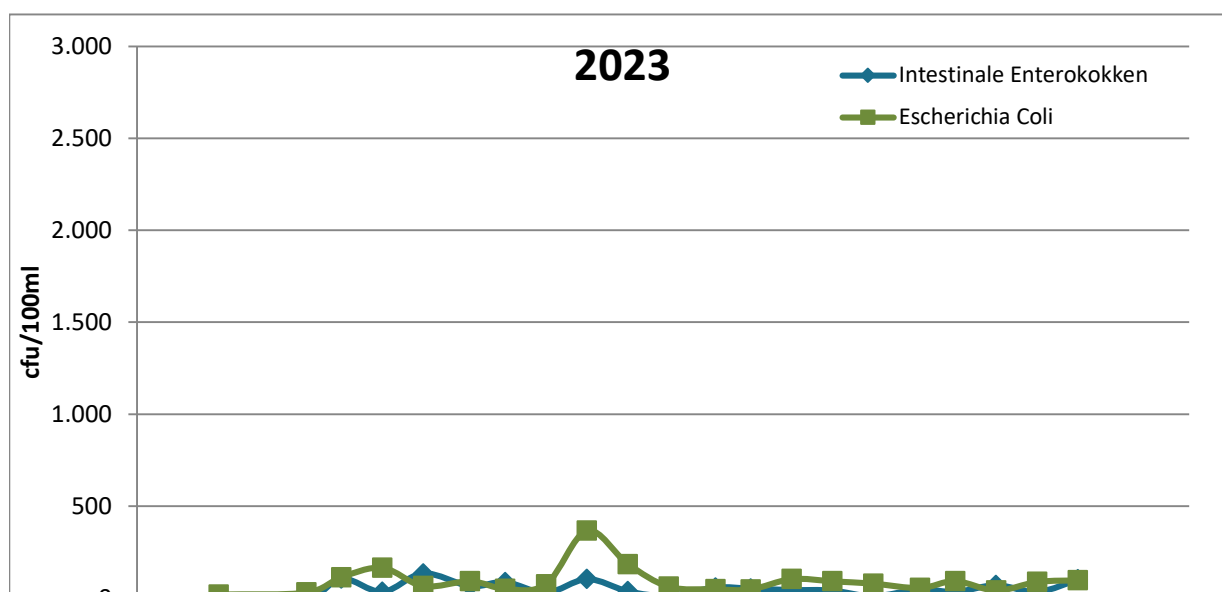
Gegevens 2023:

In de tabel worden de resultaten van de bacteriologische metingen weergegeven. In de laatste drie kolommen worden gegevens over het weer van de drie voorafgaande dagen gegeven, namelijk respectievelijk totale neerslag, gemiddelde dagtemperatuur, totale instralingsflux. Alle resultaten voldoen aan de normen.

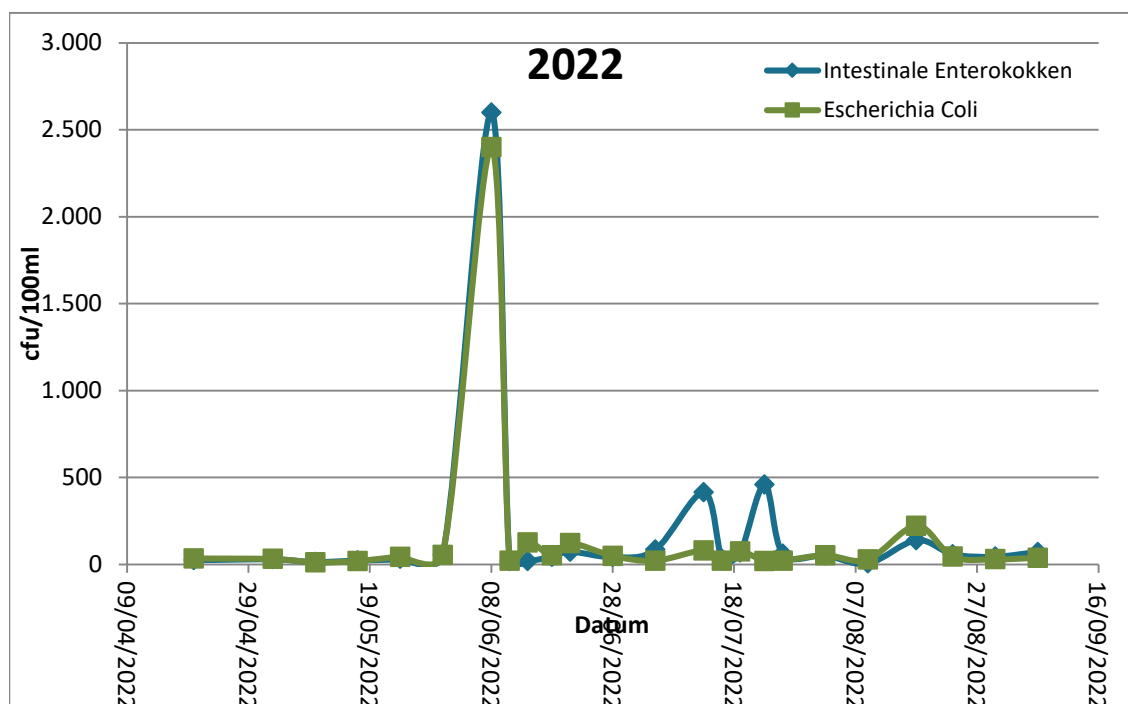
Gegevens 2022:

In de tabel worden de resultaten van de bacteriologische metingen weergegeven. In de laatste drie kolommen worden gegevens over het weer van de drie voorafgaande dagen gegeven, namelijk respectievelijk totale neerslag, gemiddelde dagtemperatuur, totale instralingsflux. Op 08/06/2022 was er een kortstondige overschrijding van de norm voor aanvaardbare kwaliteit voor beide parameters. Op 13/07 en 23/07 was er een overschrijding van de norm voor zeer goede kwaliteit voor intestinale enterokokken.. Er is een sterke correlatie van 0,85 voor beide parameters met neerslag.

bron 1	Beschrijving
Afspoeling	Na hevige neerslag kan er feces vanop de oever in de vijver spoelen.
Kans op kortstondige verontreiniging	Ja
Kortstondige verontreiniging	Beschrijving
Aard, frequentie en duur	De kortstondige verontreiniging van 08/06/2022 was vlak na een periode van hevige neerslag.
Maatregelen genomen gedurende kortstondige verontreiniging	Zwemmen ontraden + nemen van extra staal.
Identiteit en contactgegevens van de instanties die met het nemen van de maatregelen belast zijn	VMM en AZG, contactgegevens zie 1.2.
Resterende oorzaken verontreiniging	Beschrijving
Aard, frequentie en duur	Er was het afgelopen jaar 3x een overschrijding, waarvan 2 na neerslag.
Genomen maatregelen	Geen.
Aanbevolen maatregelen + tijdschema voor eliminatie.	Geen maatregelen nodig.
Identiteit en contactgegevens van de instanties die met het nemen van de maatregelen belast zijn	Geen.
bron 2	Beschrijving
Menselijke belasting (zwemmers)	Elke zwemmer brengt een bepaalde hoeveelheid fecale bacteriën in het water.
